Kirchenrenovation verläuft planmäßig

Großbaustelle Liebfrauenkirche

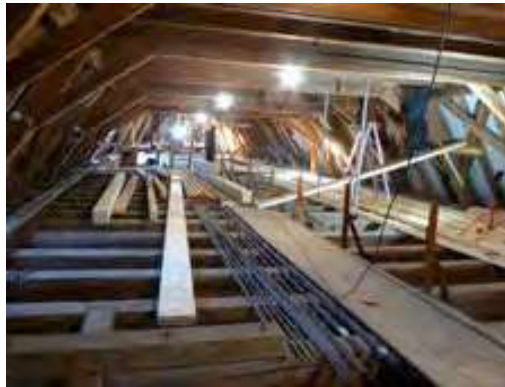
Die Baustelle der Zimmerleute befand sich über Wochen über dem mehrstöckigen Dachgerüst der Liebfrauenkirche.

Zimmerermeister Dominik Schneider mit den beiden Mitarbeitern von der Zimmerei Markus Fetzer, Gaggenau, mussten alle Register der Zimmermannskunst ziehen, um die diffizilen Arbeiten im Gebälk durchzuführen. Blattverbindungen mussten repariert und Mängel an den Sparrenfußpunkten beseitigt werden. Mauerschwellen, die zur Verteilung der Lasten entlang der Mauerkrone dienen, wurden zum Teil erneuert. Balkenköpfe mussten neu eingebaut und mittels Schrägverschraubung gesichert werden. Dabei mussten die Handwerker hoch oben in dem dreistöckigen Dachgeschoss so manche knifflige Situation lösen.

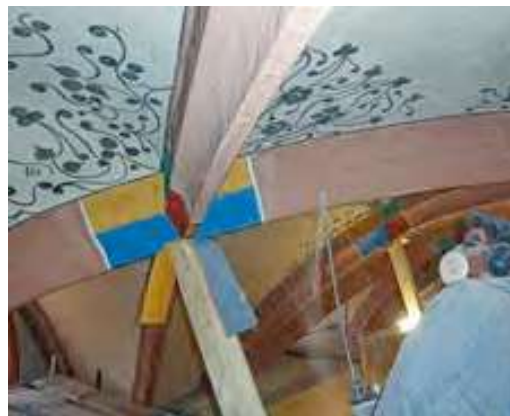
ten Gewölbe verschraubt. Auf dem Gewölbe wurden Platten einbetoniert, um die Last gleichmäßig zu verteilen. Somit wurden sie gegeneinander verbunden und die Festigkeit wieder hergestellt. Besondere Aufmerksamkeit ließen die Steinmetze beim Kürzen der überstehenden Gewindestangen walten:

Der Steinmetz setzt Gewindestangen, die Löcher wurden durch das Kreuzgerippe in das Gewölbe gebohrt.

Schrecken, nachdem die Gefahr des Absenkens des Gewölbes festgestellt wurde, legte sich nach der genauen Schadensanalyse. Allerdings musste das Steinmetzunternehmen in die Schatzkiste ihres Fachwissens greifen. Die sandsteinernen Gewölberippen wurden durch Metallgewindestangen nach oben hin gesichert. Dazu wurden die Gewölberippen aufgebohrt, die Gewindestangen eingefügt und mit einer Mutter gegen eine Metallplatte auf dem gemauer-

sie wurden mit Hydraulikdruck abgequetscht, ein Flexen wäre wegen des Funkenflugs zu gefährlich gewesen.

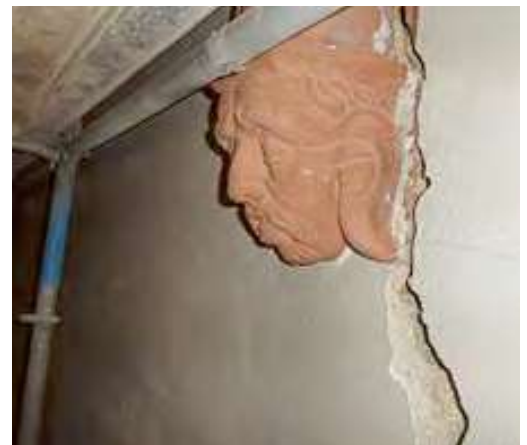
Die geplanten Steinmetzarbeiten konnten bereits Mitte Mai abgeschlossen werden. Sie umfassten die Aufbereitung der Risse im Mauerwerk, damit diese denkmalgerecht geschlossen werden können. Dies war eine staubintensive Arbeit, die von Steinmetzbetrieb Bernhard Binder, Gaggenau, ausgeführt wurde. Die statischen und baulich bedingten Risse wurden bis auf das Mauerwerk geöffnet. Dabei drangen die Steinmetze in den Unterbau des Mauerwerks vor und konnten gut den Unterschied der alten Kirche aus

Die statischen und baulich bedingten Risse wurden bis auf das Mauerwerk geöffnet.
